## PIANO REGOLATORE GENERALE COMUNALE

### VARIANTE STRUTTURALE PER L'ADEGUAMENTO AL PAI PIANO PER L'ASSETTO IDROGEOLOGICO

### PROPOSTA TECNICA DI PROGETTO PRELIMINARE

**RELAZIONE GEOLOGICA ILLUSTRATIVA**

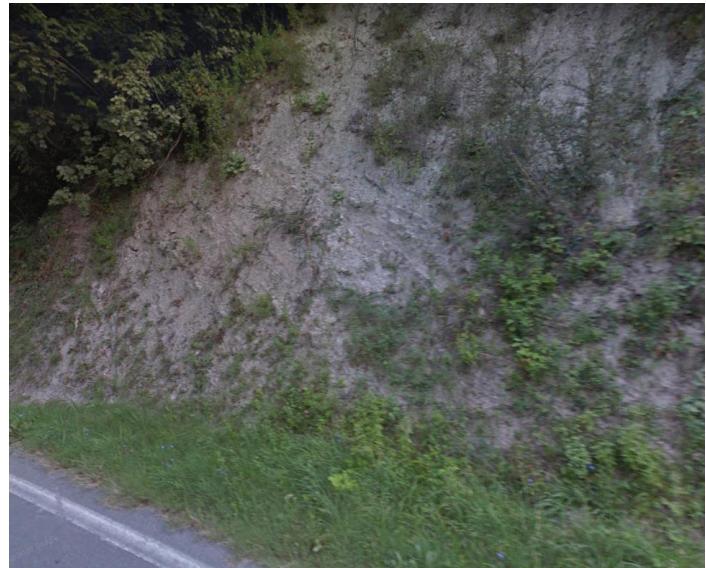
- “Formazione di Antognola” (ANT) (Oligocene sup. - Aquitaniano). In letteratura viene suddivisa in due membri che mostrano rapporti laterali di eteropia: un membro marnoso-siltoso ( $ANT_1$ ) e un membro arenaceo-conglomeratico ( $ANT_2$ ). Nell’area di studio affiora unicamente il membro marnoso-siltoso ( $ANT_1$ ) costituito da marne siltose brune e grigiastre, a stratificazione mal distinta con intercalazione di arenarie giallastre in strati gradati e laminati di potenza compresa tra 10 cm ed un metro, spesso con base erosiva.

Caratterizza tutto il versante sinistro del rio di Valle Maggiore e, pertanto,

la porzione settentrionale del territorio comunale, ove affiora pressochè esclusivamente lungo tagli stradali piuttosto alterata nella porzione corticale che sfuma, senza soluzione di continuità, verso i terreni della coltre superficiale eluvio colluviale.

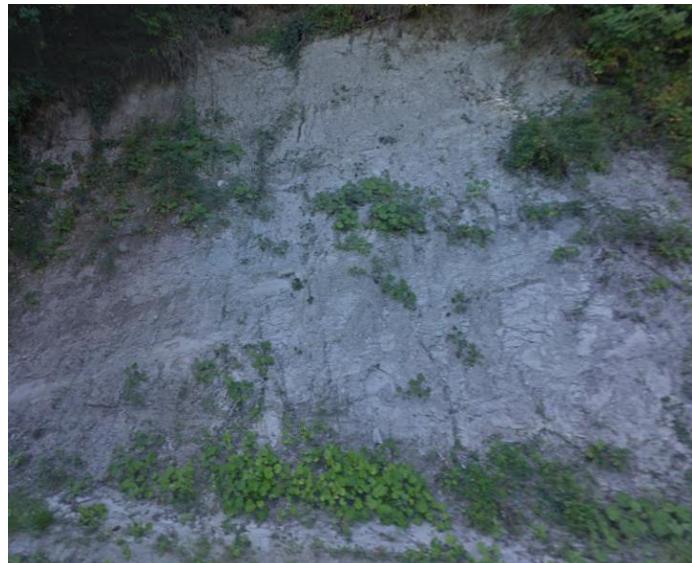
In letteratura la Formazione è suddivisa in due membri sovrapposti, un membro siltoso-conglomeratico ( $\text{TFO}_1$ ) a letto e un membro marnoso-siliceo ( $\text{TFO}_2$ ) a tetto<sup>2</sup>. Nel territorio comunale affiora il solo membro siltoso-conglomeratico ( $\text{TFO}_1$ , Burdigaliano sup.) costituito da marne siltose e siltiti di colore grigio-giallastro, a stratificazione mal distinta, che si differenziano dai sedimenti attribuiti alla Pietra da Cantoni per la maggior percentuale di frazione terrigena. Localmente sono presenti intercalazioni decimetriche di marne silicizzate a frattura scheggiosa. A questi sedimenti si intercalano strati decimetrici di

litoareniti ricche in granuli di serpentiniti, talora gradati e laminati e livelli di conglomerati a spiccata geometria lenticolare che raggiungono spessori di diverse centinaia di metri ed estensione laterale plurichilometrica (TFO<sub>1a</sub>): un siffatto livello conglomeratico, con clasti prevalentemente ofiolitici, è stato cartografato, con direzione circa E-W, tra Tetti Gribaudo/Cascina Pagnour e il concentrico di Sciolze; ulteriori orizzonti conglomeratici, di minore estensione, affiorano poco più a sud, in prossimità del contatto con il Complesso di Baldissero.

La giacitura media dell'immersione dei giunti di stratificazione è verso S-SSW con inclinazione di circa 255°-30°.

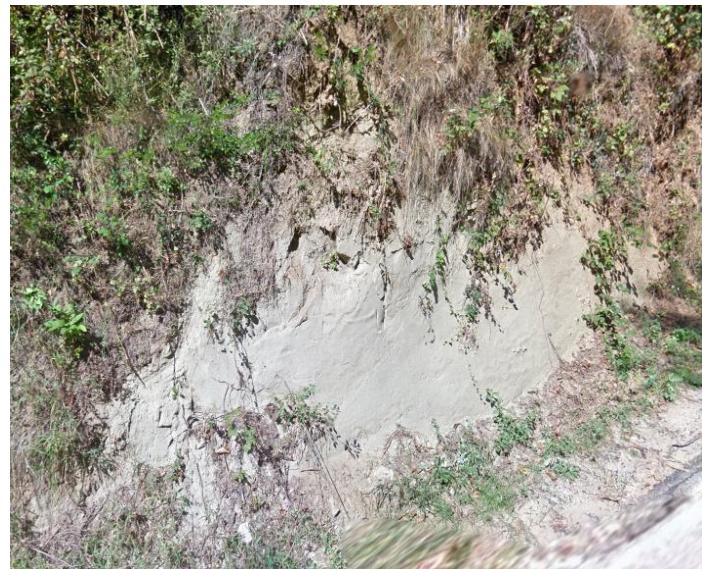
- "Formazione di Baldissero" (BAD) (Langhiano). Descritta nel Foglio Torino alla scala 1:100.000 come Complesso di Baldissero e poggiante con contatto erosionale sulle formazioni di Termofourà e/o di Pietra dei Cantoni, è costituita da marne e areniti ibride a foraminiferi planctonici e glauconia, intensamente bioturbate e con un'elevata percentuale di granuli terrigeni (quarzo, feldspati, mica bianca e frammenti di rocce metamorfiche) con sottili intercalazioni arenacee; localmente si osservano livelli silicizzati a frattura scheggiosa, organizzati in strati decimetrici. Entro il territorio comunale si riscontra, per circa il 50% dell'ambito di affioramento, un corpo arenaceo-conglomeratico (BAD<sub>a</sub>) con geometria plurilenticolare a scala chilometrica: tale corpo è caratterizzato da clasti e blocchi, di dimensioni fino a plurimetriche, costituiti oltre che da ofioliti e serpentiniti anche da ortogneiss e quarziti attribuiti al Dominio Pennidico (POLINO et alii, 1991).

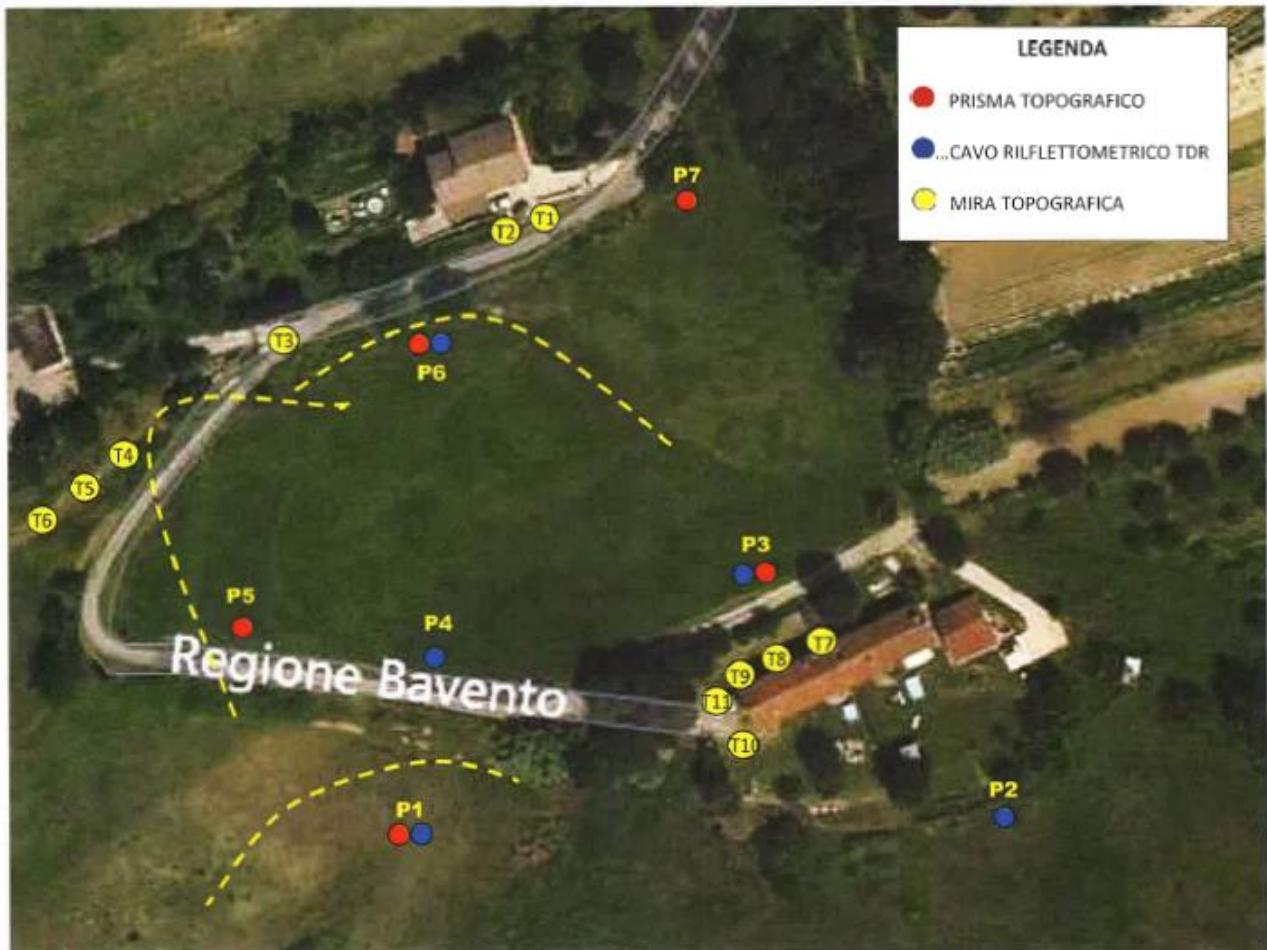
Il monitoraggio è stato attivato con la prima lettura di riferimento in data 20/07/2014 ed è proseguito fino ad agosto 2015 secondo il seguente schema:

Misura di riferimento	20/07/2014
1° misura di esercizio	14/11/2014
2° misura di esercizio	23/02/2015
3° misura di esercizio	18/05/2015
4° misura di esercizio	24/08/2015

Secondo quanto indicato dalla relazione tecnica del monitoraggio (cfr. "Elaborato G9 - Allegati") il monitoraggio evidenzierebbe *"che il parossismo gravitativo è corticale ed è di tipo complesso: scivolamenti rotazionali con evoluzione a colamento lento e diffusi fenomeni superficiali di soil-creep. ...omissis.... Per quanto osservato, l'andamento dei segnali nell'arco dell'ultimo anno induce a considerare la presenza di tensioni all'interno degli strati superficiali del terreno le quali, seppure di minima entità e non ancora sufficientemente rilevanti, possono essere ritenute compatibili con un parossismo gravitativo di soil-creep, ovvero di colamento lento, a testimonianza di una deformazione in atto del complesso monitorato. .... omisss... gli spostamenti piano - altimetrici di tutti i punti di misura sono stati contenuti nelle tre direzioni entro valori riconducibili all'errore strumentale, non evidenziando dunque alcun fenomeno associabile ad instabilità del complesso. ...omississ... il monitoraggio profondo evidenzia la presenza di un trend deformativo all'interno"*

*degli strati corticali di terreno, cui tuttavia non corrisponde ancora un effettivo movimento superficiale. ...omississ ... Le attività di monitoraggio messe in opera per il controllo del movimento franoso di Loc. Bavento hanno pertanto evidenziato la possibile presenza di un lento parossismo gravitativo a carico degli strati corticali del terreno. In assenza di eventi meteoclimatici severi nel periodo di osservazione, non si sono registrati significativi movimenti a carico delle strutture. Le condizioni geologiche e geomorfologiche, evidenziate dal presente studio, sono fattori predisponenti a dissesti gravitativi sia di tipo impulsivo che di lenta deformazione”.*

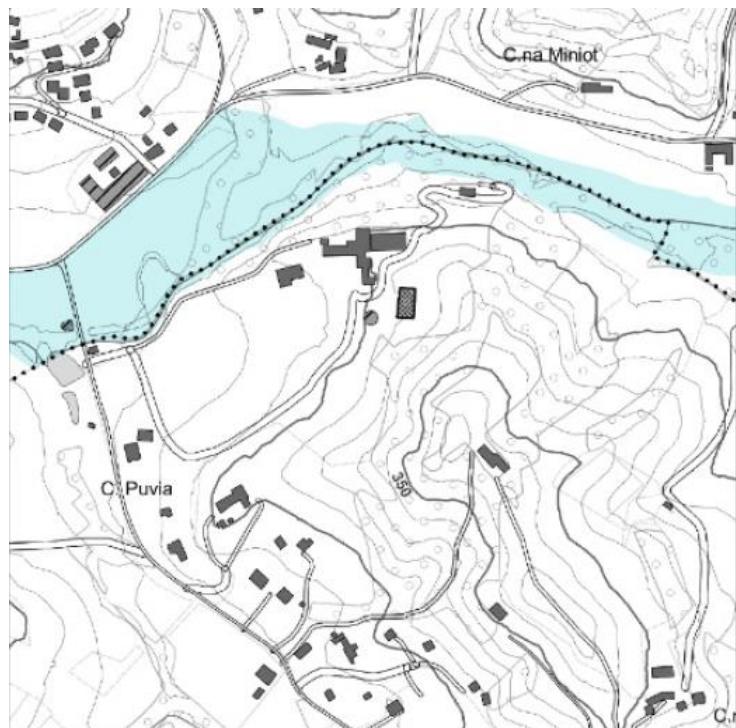
Nella "Carta della pericolosità da alluvione" scala 1:25.000 sussiste una perimetrazione sul fondovalle principale del rio di Valle Maggiore, ricadente pressochè interamente entro il territorio comunale ma coinvolgente per un breve tratto il territorio comunale di Sciolze, ascritta ad uno scenario di alluvione con probabilità scarsa (tempo di ritorno 500 anni; L-rara) che riprende fedelmente la perimetrazione delle aree alluvionate in occasione dell'evento di riferimento (Alluvione 1994). Corrisponde peraltro con una buona approssimazione a una parte degli ambiti definiti a pericolosità areale EbA (elevata) nella carta geomorfologica redatta (elaborato G2).

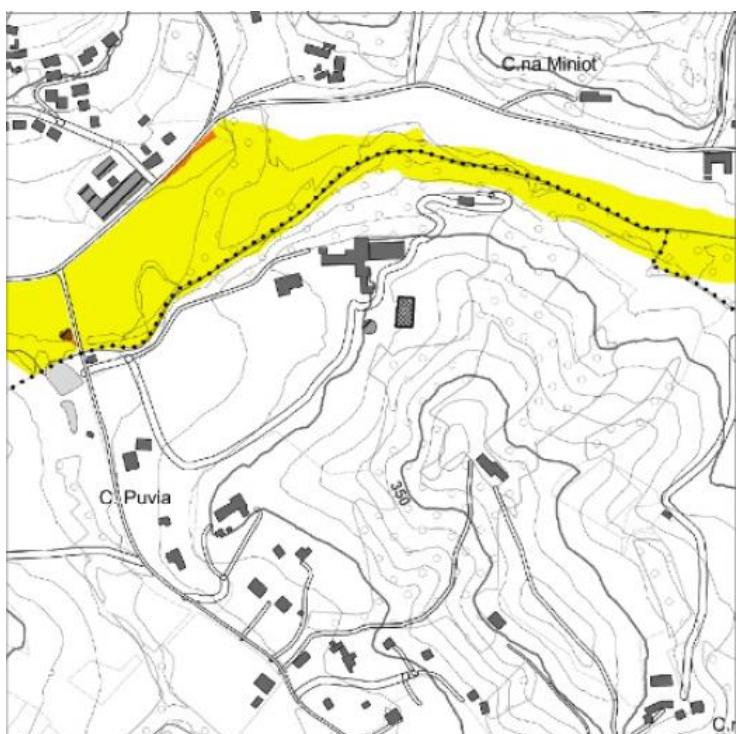
Nella "Carta del rischio da alluvione" scala 1: 25.000 lungo la suddetta fascia a bassa pericolosità per scenario raro (L) viene individuata la zona di rischio "P1 – moderato". Detto livello di rischio trova puntuale riscontro nella carta di sintesi redatta (elaborato G7), con l'attribuzione della Classe IIIa a tali ambiti.
